RISPOSTA SISMICA E INTERVENTI DI RINFORZO IN EDIFICI IN AGGREGATO

Analisi del complesso della Cittadella Agraria di Todi

TODI, Giugno 2021

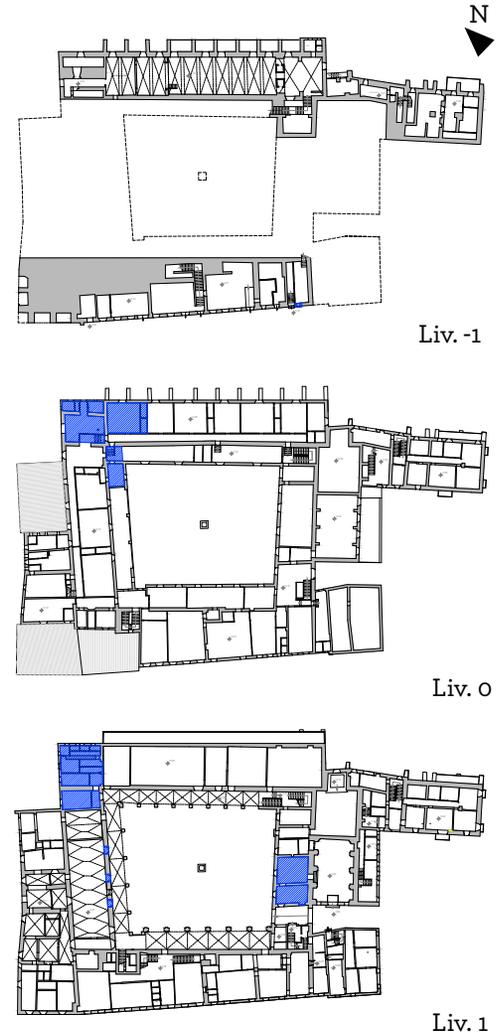
Attualmente, l'angolo nord-est dell'ex-Monastero risulta inagibile per gli ultimi due piani, come riportato nella scheda di primo livello di rilevamento di *Agibilità e Danno nell'Emergenza Sismica (AeDES)* compilata nel 2016, a seguito degli eventi sismici verificatisi nell'ottobre dello stesso anno, nella quale l'intero aggregato viene definito parzialmente inagibile. Le aree non più fruibili sono riportate nelle tavole in Fig. 1. Osservando tali elaborati, si può notare come l'edificio d'angolo sembra assumere un comportamento strutturale autonomo rispetto alle altre parti dell'aggregato che insistono sul suo perimetro, le quali non risultano essere inagibili, se non per limitate parti.

Fig. 1 - zone inagibili (campite in blu) del complesso dell'Istituto agrario indicate nella scheda AeDES, compilata nel 2016

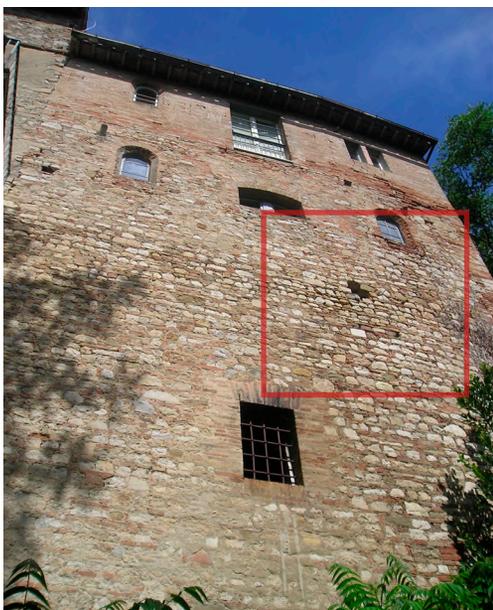
Fig. 2 - ripresa fotografica del prospetto est dell'edificio d'angolo, con evidenziate le lesioni diagonali

Sia sul prospetto nord, sia sul prospetto est, all'esterno, sono presenti lesioni diagonali (Fig. 2), tipiche di fenomeni di rottura per taglio della muratura, riconducibili ad azioni agenti nel piano della muratura. Le lesioni derivano anche da meccanismi di collasso fuori piano dovuti ai cedimenti fondali susseguitosi negli ultimi anni, con concomitanti tracce di rigonfiamento del paramento murario (Fig. 3) sul profilo di raccordo tra i due muri ortogonali e lesioni con andamento calante dall'alto, localizzate nella parte alta del fabbricato. Le lesioni diagonali dei prospetti evidenziano un possibile meccanismo incipiente di ribaltamento di parete composto, con lesioni di taglio parallele sul fronte est dell'edificio e segni di possibili fenomeni di espulsione di alcune parti del paramento murario sul lato nord, localizzata sia nei maschi murari tra aperture contigue, sia all'altezza del solaio, probabilmente segnali di un mancato ammorsamento con le strutture resistenti verticali.

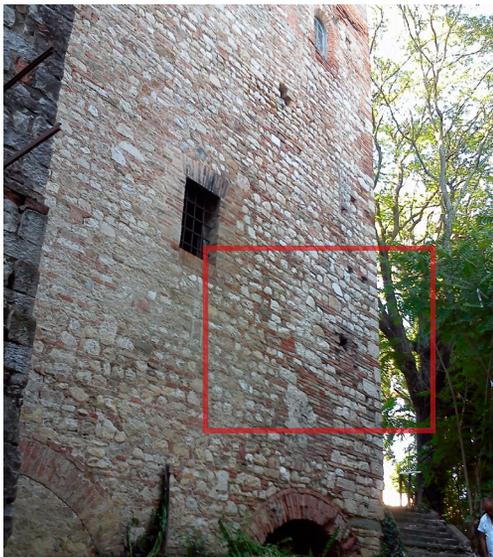
Fig. 3 - ripresa fotografica del prospetto est dell'edificio d'angolo, con evidenziati i rigonfiamenti delle pareti

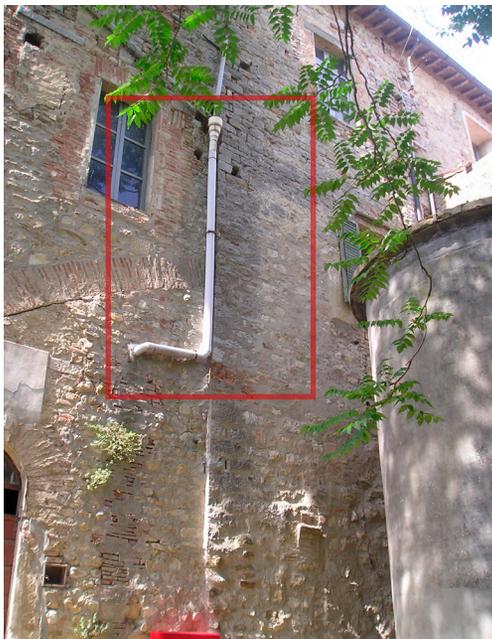
Sia sul lato est sia sul lato nord sono visibili lesioni verticali (Fig. 4) nelle zone di raccordo dell'edificio con gli altri due blocchi dell'aggregato edilizio, a testimonianza di una loro mancata integrazione nei paramenti e nelle strutture resistenti. Un ulteriore elemento che aggrava il quadro fessurativo è la presenza di un arco sul lato nord dell'edificio (Fig. 5), costruito probabilmente per conferire maggiore stabilità al versante: la spinta da esso esercitata non risulta adeguatamente

Fig. 4 - ripresa fotografica del prospetto nord dell'edificio d'angolo, con individuate le lesioni verticali

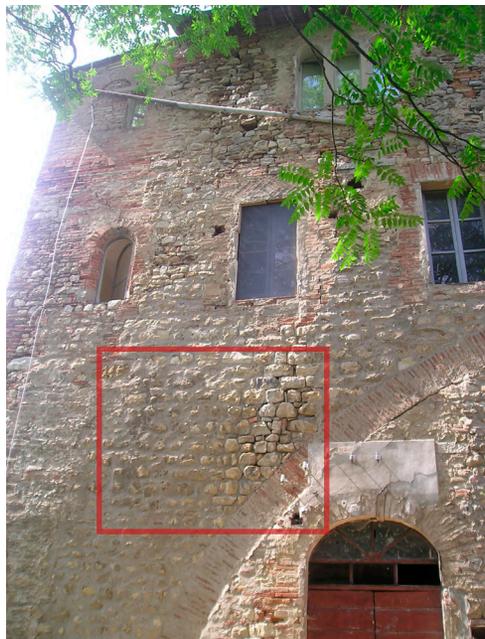
Fig.5 - ripresa fotografica del prospetto nord dell'edificio d'angolo, con evidenziate le lesioni in prossimità dell'arco

contrastata, configurandosi come un elemento potenzialmente critico e non integrato nel paramento murario. Tale analisi risulta essere confermata dalla fessurazione in atto lungo l'estradosso del profilo, che si ricollega alla lesione nel concio di chiave dell'arco in laterizio soprastante la porta.

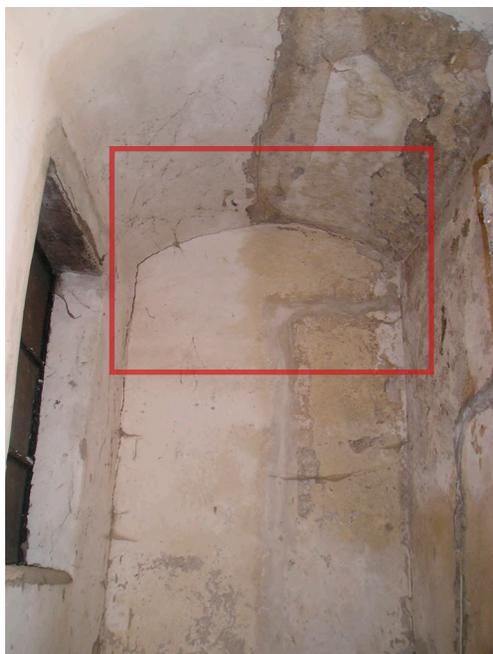
Per quanto riguarda il quadro fessurativo sul lato interno delle pareti, le lesioni maggiori sono evidenziate, già dalla campagna fotografica condotta nel 2008, al livello posto a quota -1.50 m, accessibile dall'esterno tramite il portone in legno posto sul lato nord. Gli ambienti interni, come già descritto, risultano prevalentemente voltati a botte, dando origine a spinte orizzontali non contrastate. Sono presenti fin dal 2008 lesioni lungo il profilo della volta, nella zona di collegamento con la parete ortogonale (Fig. 6 e Fig. 7), facendo presupporre che le pareti trasversali non garantiscono adeguata resistenza alle spinte sulle pareti laterali. Non essendo, inoltre, presenti elementi di presidio quali catene, il rischio di attivazione di meccanismi di ribaltamento non è mitigato e le forze orizzontali agenti nel piano delle pareti non vengono adeguatamente contrastate; ciò risulta aggravato dall'arco inserito nello

Fig. 6 - riprese fotografica del locale interno con evidenziate le lesioni in prossimità delle volte a botte

spessore murario, a causa del quale si sono probabilmente instaurate le lesioni interne, visibili nella zona del portone in legno. Non essendo documentati lavori di irrigidimento effettuati sul solaio, la ripartizione dell'azione orizzontale tra le pareti verticali non è correttamente garantita. Per quanto riguarda gli ambienti interni con il solaio in travi di legno e piastrelle in cotto, sono presenti orditure semplici con cattivo stato di conservazione degli elementi lignei, probabilmente appoggiati alla muratura senza un efficace ammortamento e senza la presenza di un cordolo perimetrale. Tuttavia sono presenti elementi metallici posti a metà altezza, presumibilmente frutto di un tentativo di presidi volti alla stabilizzazione degli ambienti.

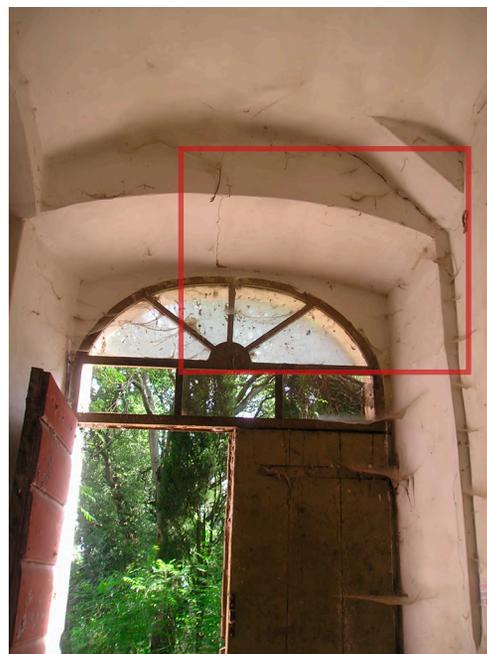
Fig. 7 - riprese fotografica del locale interno con evidenziate le lesioni in prossimità delle volte a botte

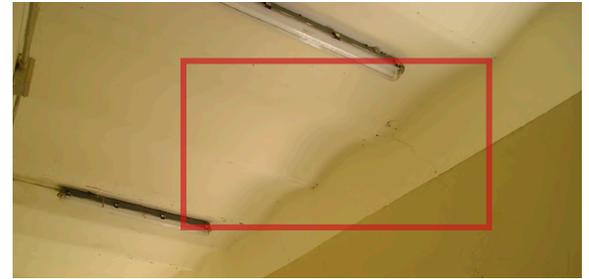
dell'unità dell'aggregato e non essendo stati realizzati interventi significativi sui solai e sugli orizzontamenti in tale zona: nella Fig. 8 sono evidenti lesioni, micro-fratture e distacchi degli intonaci in corrispondenza delle travi metalliche e nelle zone di collegamento ai muri perimetrali. L'ultimo livello dell'edificio d'angolo possiede un solaio di copertura (sottotetto) in travi di cemento armato e elementi in laterizio interposti, tipologia che si ritrova anche nella tessitura del tetto, come si può vedere alla Fig. 9. Non è inoltre presente un getto di completamento al di sopra degli elementi in laterizio. Nella campagna fotografica del 2008 sono evidenziate lesioni all'intonaco all'interno degli ambienti ubicati all'ultimo livello dell'edificio d'angolo, probabilmente localizzate in corrispondenza delle travi di cemento armato.

Fig. 8 - ripresa fotografica del locale interno dell'edificio con evidenziate le lesioni in prossimità delle voltine in laterizio

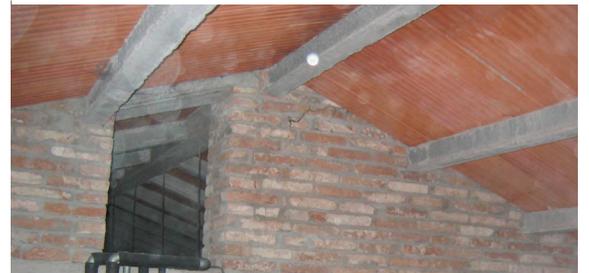
Fig. 9 - ripresa fotografica del sottotetto dell'edificio

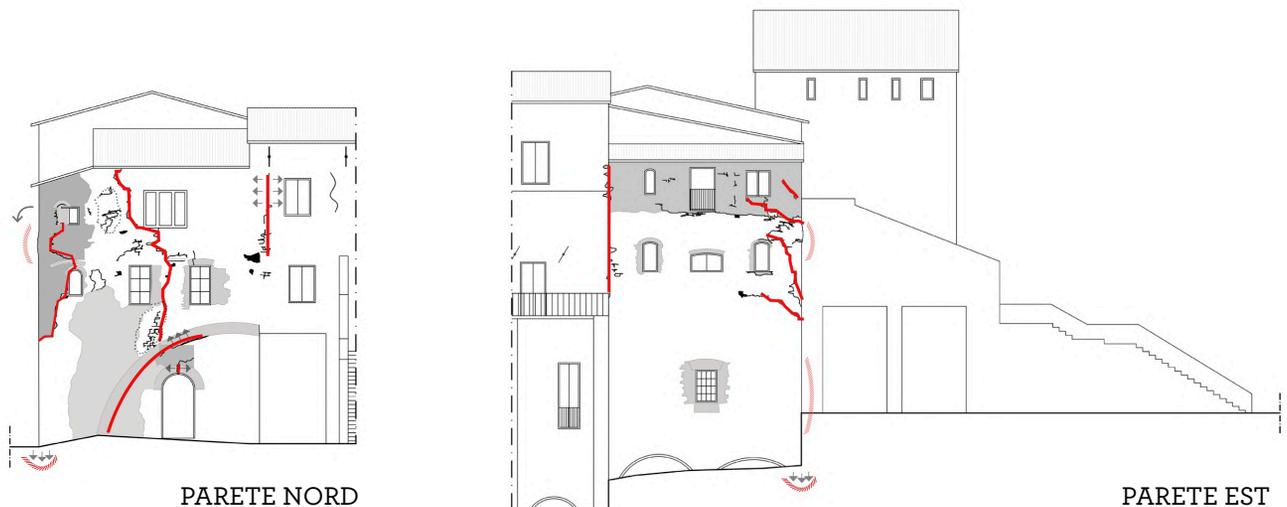
Fig. 10 - quadro fessurativo dell'edificio d'angolo

Infatti, sul lato est, la parete ha evidenziato presenza di lesioni orizzontali per flessione nei maschi dell'ultimo piano, assieme a lesioni diagonali di taglio concentrate soprattutto nella zona del cantonale. Anche nella parete nord, si registrano maggiori danni per taglio nei maschi tra due aperture contigue, localizzati soprattutto del livello intermedio.

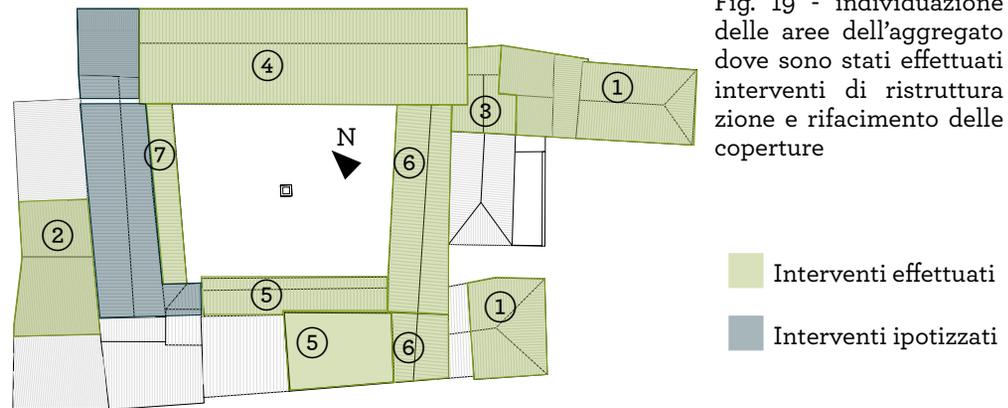
Fra tali interventi, quelli previsti per l'edificio d'angolo a nord-est non sono mai stati attuati (come mostrato nella Fig. 19), mentre sulle altre porzioni dell'Istituto gli interventi si sono susseguiti soprattutto in termini di consolidamento e rifacimento delle coperture.
